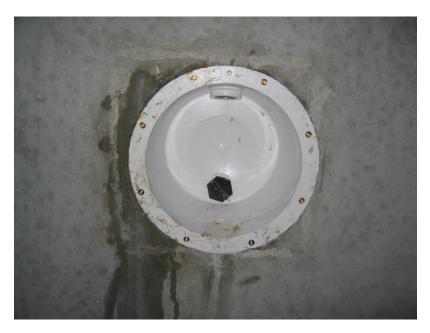
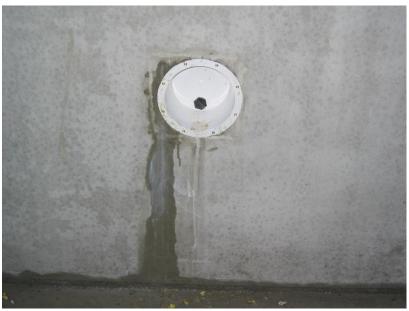
1- Bei sämtlichen Einbauteilen wurde das Schutzband vom Abdichtungsband nicht entfernt > Keine Dichtigkeit an Einbauteilen (Schutzband ist sichtbar) Bei Regen floss deutlich sichtbar Wasser zwischen Beton und Einbauteilen heraus. Herr S...... von Firma R...... bestätigte bei der Baubesichtigung am 03.05, an der auch Herr F...... teilnahm, dass er im Vorfeld den Verantwortlichen im Betonwerk R...... auf das Schutzband ansprach und auch dieser bestätigte, dass er vergas die Schutzbänder zu beseitigen.

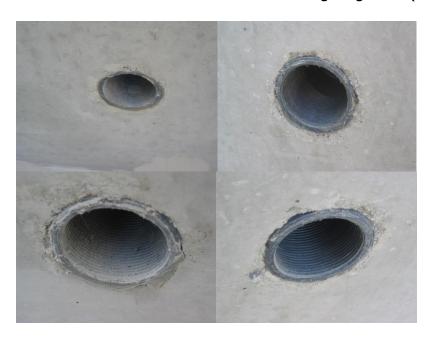
2- Sämtliche Einlaufdüsen sind nicht bündig eingebaut (bis zu 5mm Überstand)

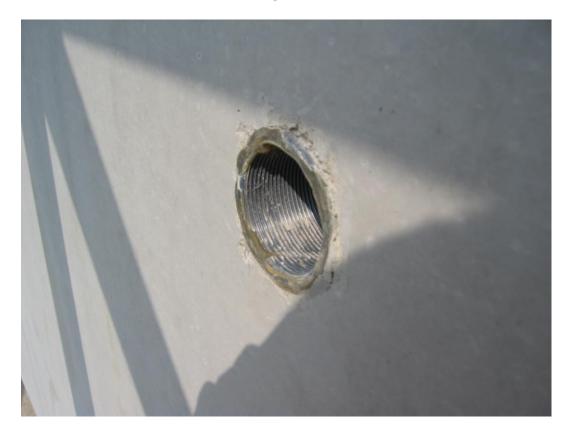
3- Sämtliche Einlaufdüsen sind ausgefranst

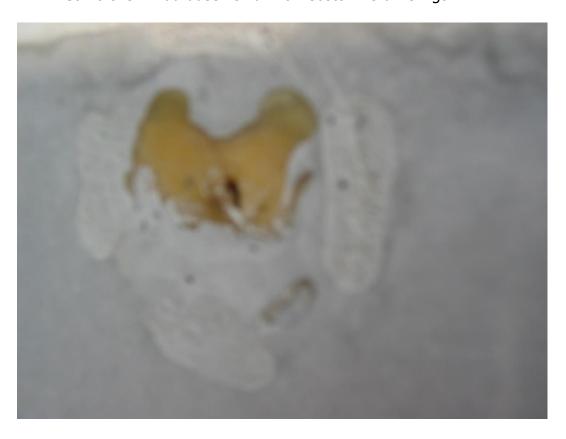
4- Sämtliche Einlaufdüsen sind mit Klebstoff verunreinigt

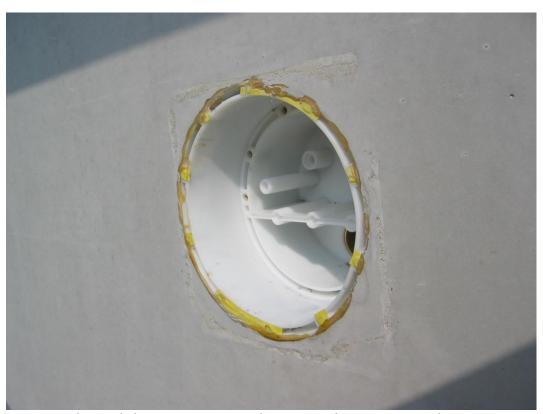
5- Einbauteil der Gegenstromanlage ist um mehrere Grad verdreht eingebaut

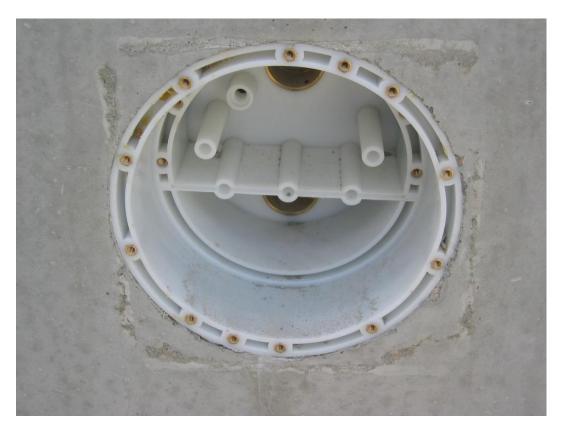
6- Einbauteil der Gegenstromanlage ist nicht mittig eingebaut

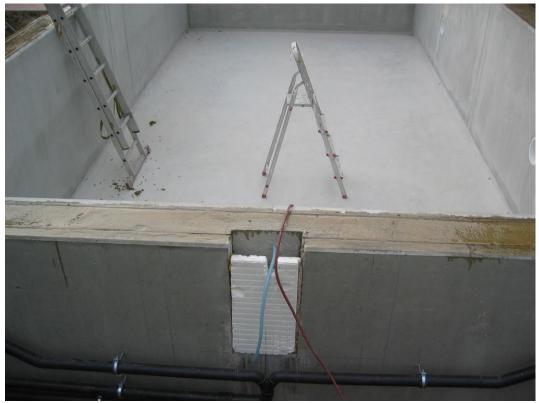
7- Rückseite der Gegenstromanlage war der Ausschnitt nicht wie bestellt und musste nachgearbeitet werden

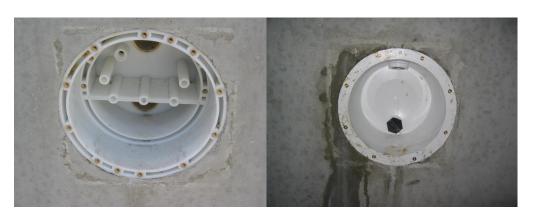
8- Sämtliche Einbauteile haben große rechteckige Abdrücke => Keine Sichtbetonqualität

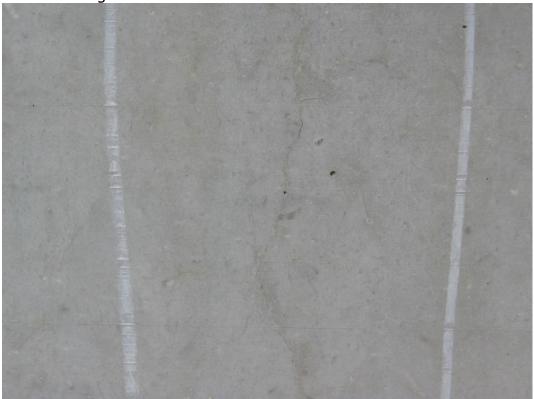
9- Rissbildung an einer Wand

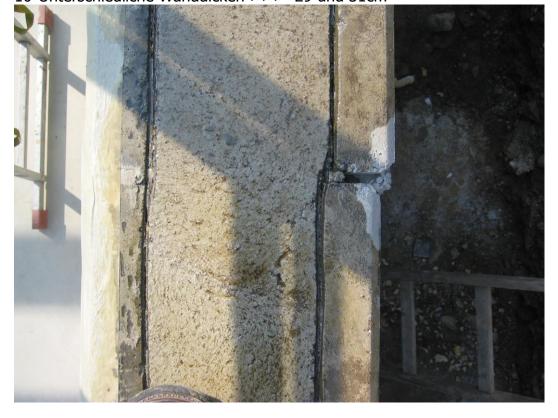
10-Unterschiedliche Wanddicken >>> 29 und 31cm

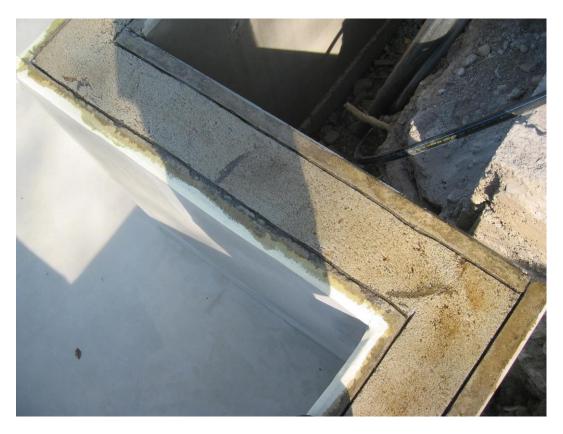
12-Bei einer Wand war die Wanddicke an der Innenseite nur 5cm anstelle der vereinbarten 7cm (Wand wurde gedreht, was sichtbare Dübel an der Poolinnenseite zur Folge hat.)

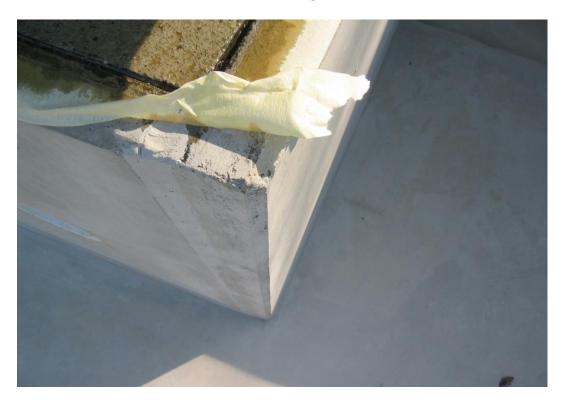
13-Bei einer Wand ist die Kante nicht gefast
